# 歴史的建物の金物 - 12 硝子つなぎ金物・韓国の金物

## 1. 硝子つなぎ金物

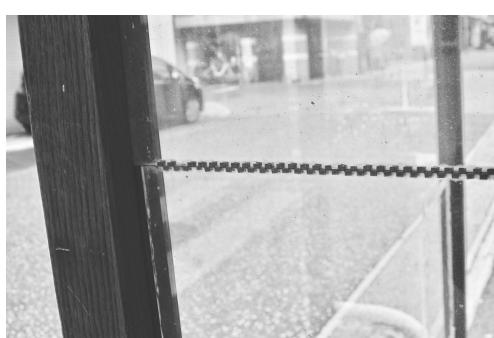
この縫手のある側面は雨の当たらない店舗側の軒下
